FREIE UNIVERSITÄT BERLIN

Untersuchungen am Mühlendamm in Brandenburg a. d. Havel

Institut für Prähistorische Archäologie
2. Fachsemester MA

SoSe 11
Modul 13888 Kolloquium zum Praktischen Modul
Institut für Prähistorische Archäologie
Dozentin: Dr. E. Rosenstock

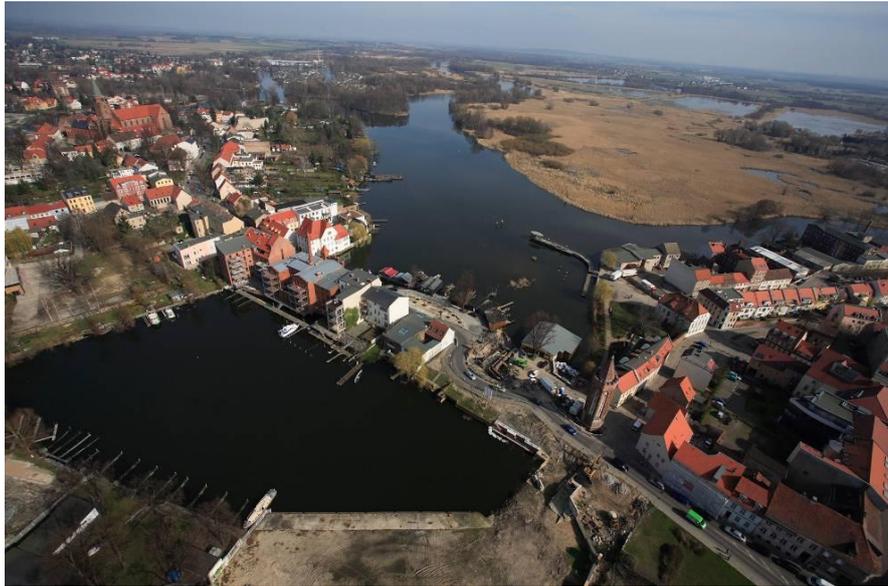
Abb.1: Luftbild des Mühlendammes zu Beginn der Bauarbeiten für das neue Rechteckgerinne

Der Mühlendamm der Stadt Brandenburg an der Havel stellt den einzigen Übergang von der Neustadt zur Dominsel und von dieser weiter zum nördlichen Havelufer dar. Damit besitzt er bis heute eine wichtige Funktion als Verkehrsweg (Abb. 1).

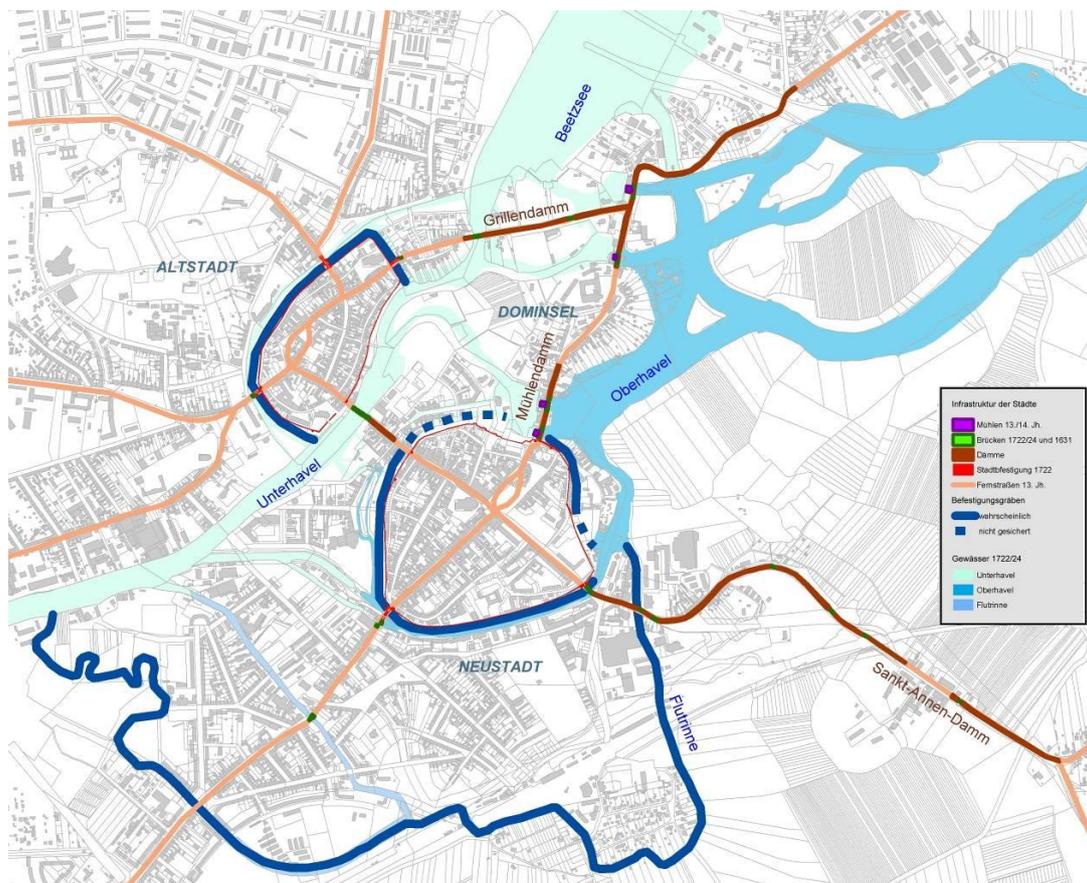
Abb. 2: Grundriss der Stadt Brandenburg mit den wichtigsten mittelalterlichen Wasserbaumaßnahmen

Im überregionalen Vergleich wurde auch deutlich, dass hier bisher eine mit Ausnahme von Lübeck einmalige Situation angetroffen wurde. Mühlendämme gehören zwar zur Ausstattung vieler mittelalterlicher Städte (Schich 1993, 76f), aber normalerweise sind sie archäologisch nicht untersucht, da sie bis heute einer starken Nutzung unterliegen. Auch wenn hier kein kompletter Schnitt angelegt werden konnte, sind die Ergebnisse äußerst interessant und bereichernd. Man sollte solche an sich schon großen Gebilde allerdings niemals allein sehen, sondern man muss auch berücksichtigen, welchen Einfluss sie auf die jeweiligen Städte hatten und ob, z.B. wie in Brandenburg, dadurch weitere noch umfangreichere Maßnahmen angepackt werden mussten (Abb.2; Müller 2009a, Tabelle 1). Unter diesem Gesichtspunkt

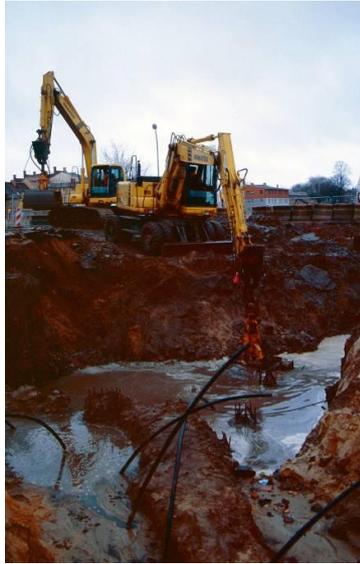
Abb. 3: Baugrube des Rechteckgerinnes während der Baggararbeiten

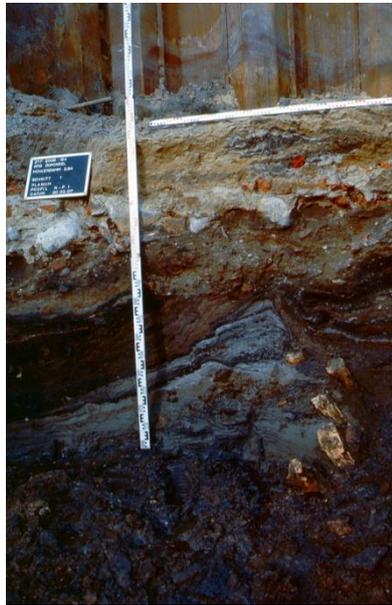
Abb. 4: Westteil des N-P 1 mit der Pfostenreihe und den Schwemmschichten

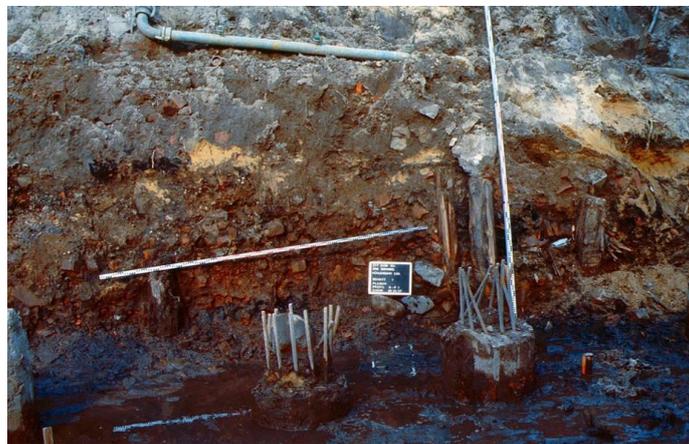
Abb. 5: Mittelteil des N-P 1 mit der massiven Ziegelbruchaufschüttung

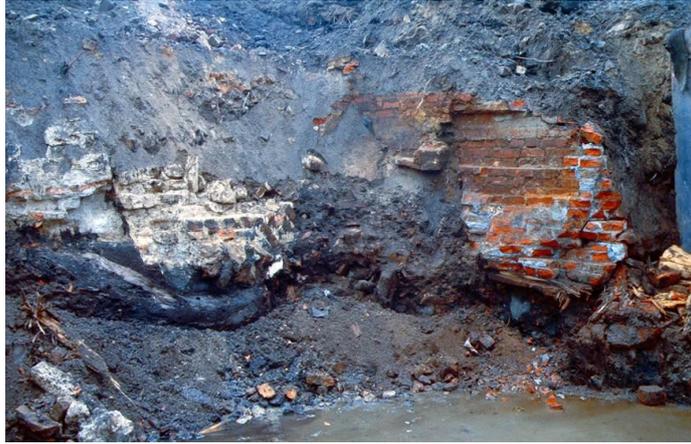
Abb. 6: Westteil des S-P 2. Im rechten Bereich die Reste des alten Gerinnes und links davon die beiden älteren Wehre

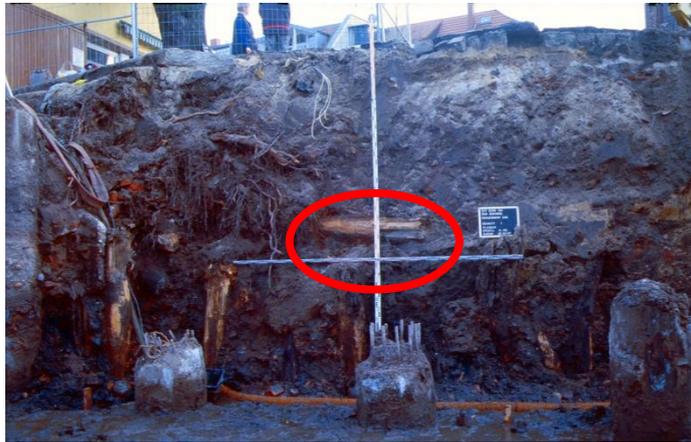
Abb. 7: Mittelteil des S-P 2 mit der Pfostenkonstruktion, rot umrandet Bef. 96

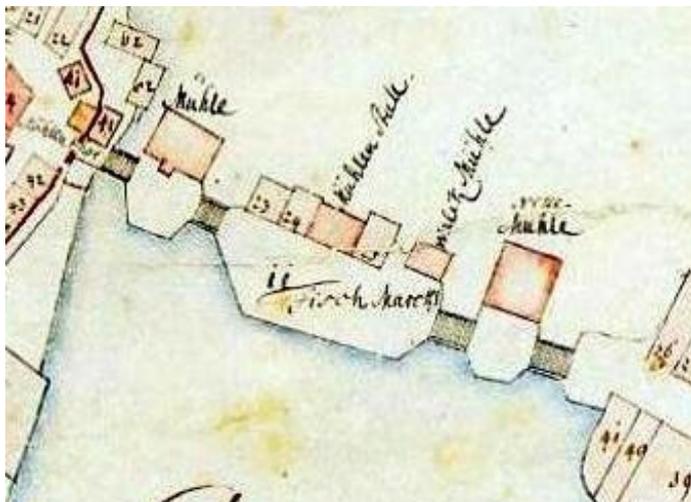
Abb. 8: Ausschnitt aus dem Hedemannplan von 1722/24 mit dem Mühlendamm

Deren Ausbau fällt, wenn die dendrochronologischen Daten stimmen, mit einer Zeit der wirtschaftlichen Erholung nach dem 30 jährigen Krieg zusammen. In diesem Zustand ist er auch auf dem Hedemannplan (1722/24) zu sehen und im Kern bis heute geblieben (Abb. 8).

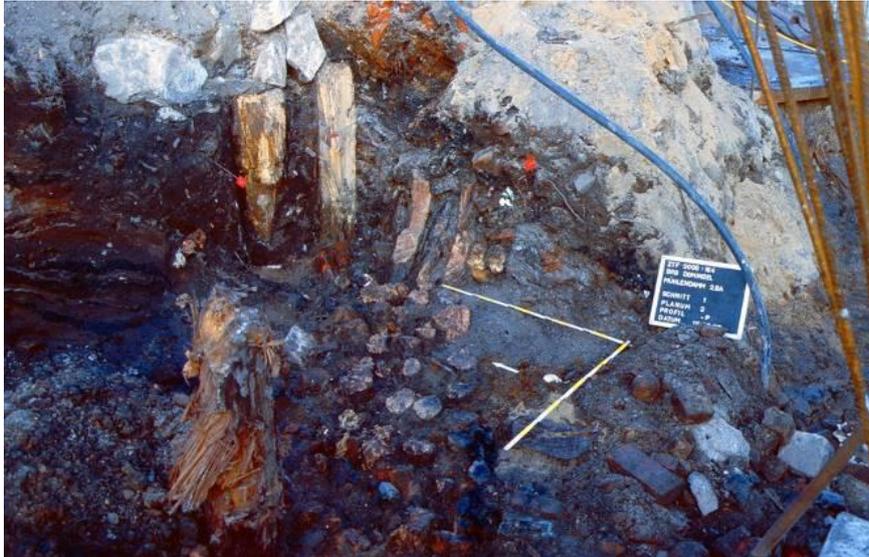
Abb. 9: Planumsausschnitt von Schnitt 1. In der Mitte auf den beiden Pfosten liegen die Reste der Sandsteinkaimauer

Es wird auch deutlich, obwohl einige Pfosten durch den Bagger gezogen waren, dass die Befunde 74 und 162/163 eine Linie bilden und somit mit der aufliegenden Sandsteinmauer als alte Kaimauer anzusprechen sind (Abb. 9). Sich daran abgelagerte Schwemmsande enthielten Keramik des 13.-15. Jahrhunderts, was gut zu dem gewonnenen Dendrodatum von 1466 passen würde.

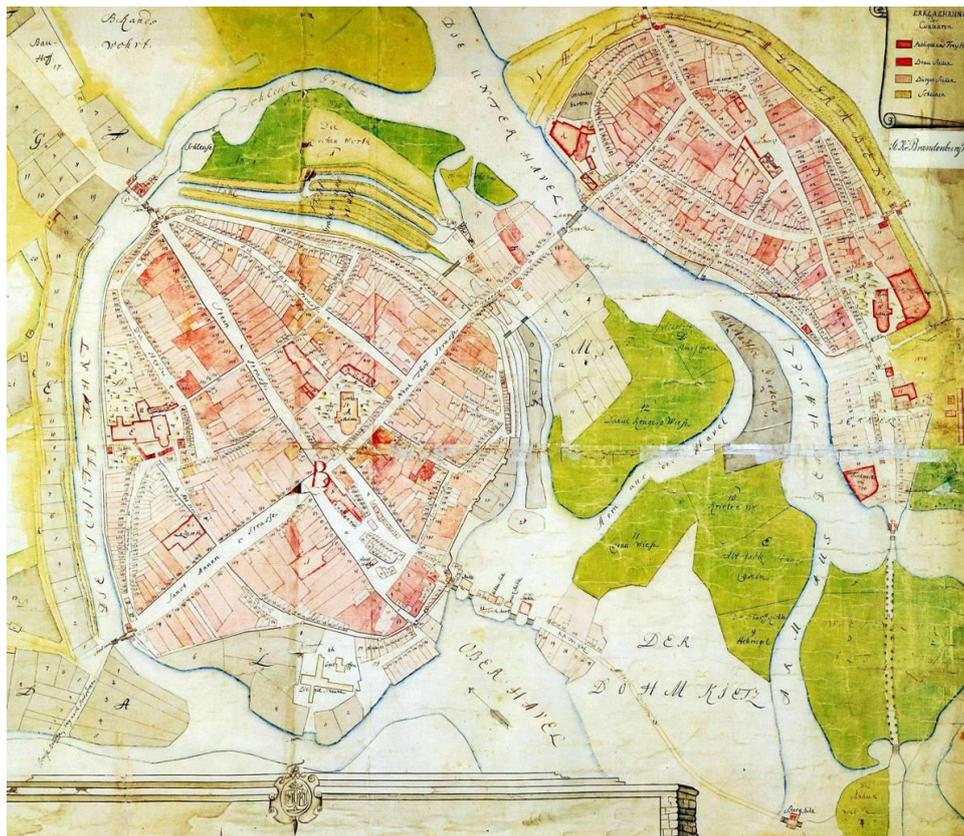
Abb. 10: Der Hedemannplan von 1722/24 zeigt die brandenburger Alt- und Neustadt. Die Bebauung der Dominsel ist nicht dargestellt, da diese zu dieser Zeit noch eine separate Einheit darstellte

Der genaue Verlauf der Mauer ist uns durch den Hedemannplan überliefert, wo zu sehen ist, dass die Stadtmauer nördlich des Mühlentorturmes mehrere Knicke besaß und dann an den Turm anschloss (Abb. 10). Dass dem so war, wurde im weiteren Verlauf der Grabung im Schnitt 11 sichtbar.

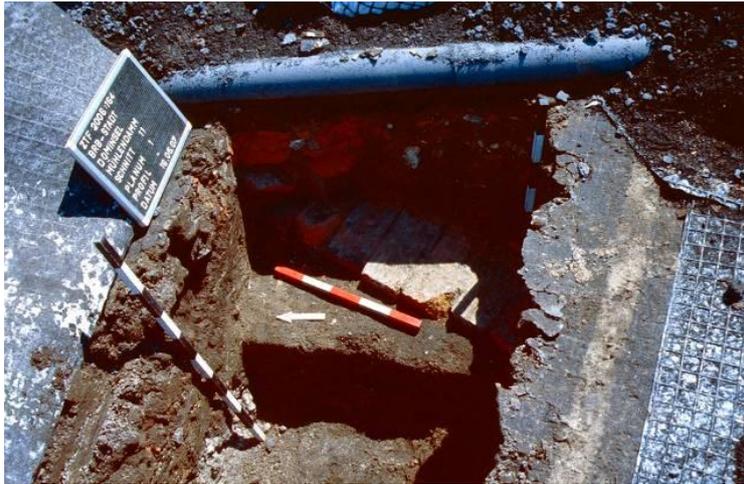
Abb. 11: Schnitt 11 vor der Erweiterung mit den Resten der Stadtmauer bzw. des Torhäuschens

Schnitt 11 befand sich direkt an der Westseite des Mühlentorturmes und bot damit einen möglichen Einblick in die bis heute nicht ganz klare Anbindung der Stadtmauer an den Turm bzw. des Torhäuschens (Abb. 11).

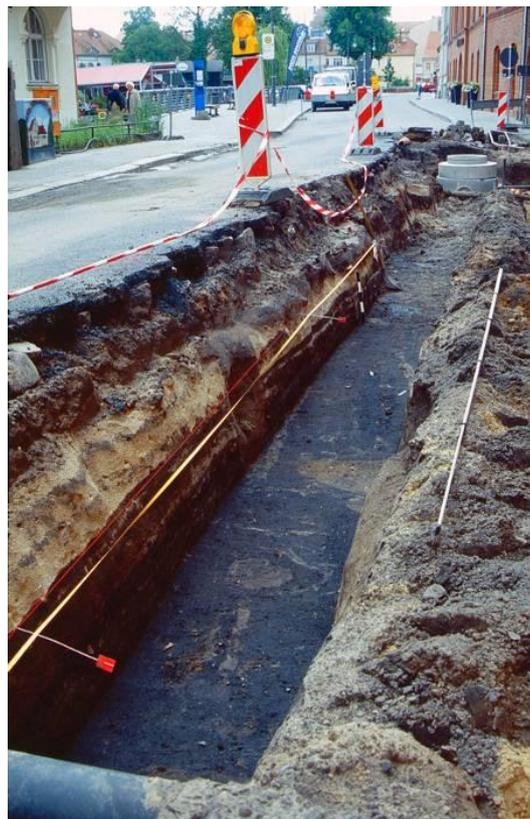
Abb. 12: Ein Teil des Schnittes 12 mit einem mittelalterlichen Straßenhorizont

Die Schnitte 12 und 13 verliefen parallel ca. 106 m in N-S-Richtung von der Straßenkreuzung „Domkietz“/„Domlinden“ auf den Mühlendamm hin (Abb. 12). Vor allem im Anfangsbereich befand man sich in einem Gebiet, das ursprünglich zur Dominsel gehörte und damit einen anderen Schichtenaufbau besitzen könnte als der Dammbereich.

Da es sich aber um einen Straßenbereich handelte und die Tiefe des Schnittes 1 m nicht überstieg, konnte allerdings nicht bis in den anstehenden Boden gegraben werden. Es waren lediglich eine Anzahl an WegehORIZONTEN und Planierungen zu verzeichnen (Abb. 12). Teilweise scheint es so, als ob für die Planierungen, wie schon im Schnitt 8 und 10, slawischer Boden auf der Dominsel abgetragen und an dieser Stelle wieder aufplaniert wurde (Bef. 374). Auch hier enthielten diese Schichten spätslawische Gurtfurchenware. Dieser Befund konnte insgesamt über 12 m verfolgt werden, so dass auch hier von einer
